지진위험 평가사례 - 비구조요소 피해 위험

■ 지진 발생 시 비구조요소 피해 위험

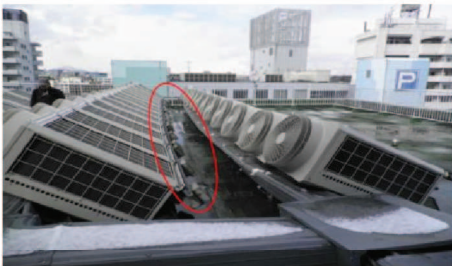
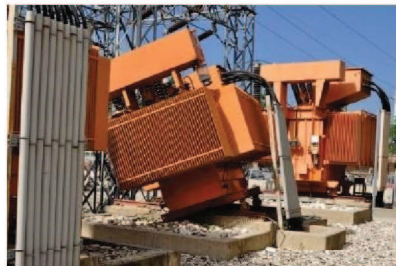
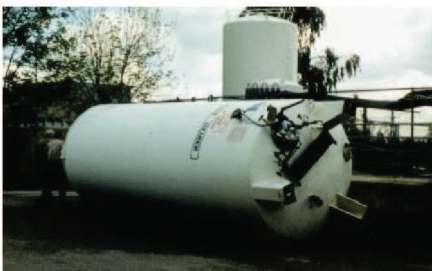
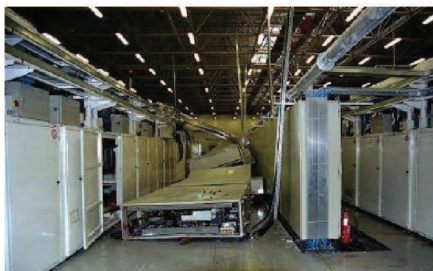
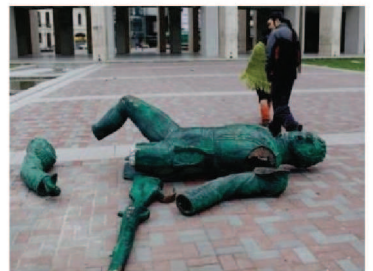
- 고정되지 않은 에어컨 실외기, 옥상 물탱크, 광고판, 지상 조형물 등의 낙하/전도로 인한 피해

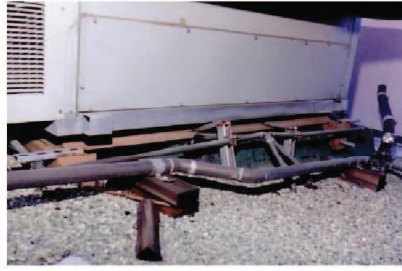
- 가스/유류 등 위험물 배관, 전력선 파손으로 인한 위험물 유출 및 대규모 화재 피해

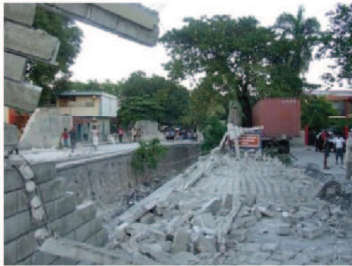
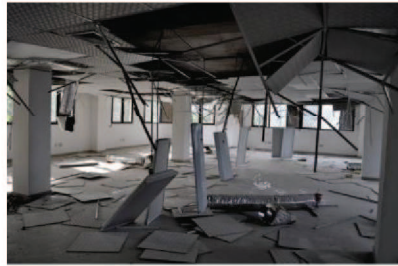
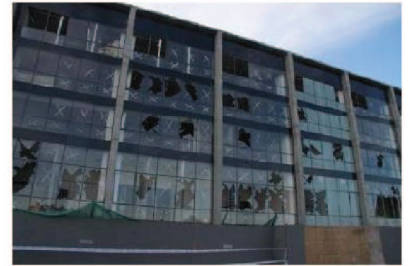
- 유리, 비내력벽, 조적벽, 천장 등 건축 비구조요소 탈락 전도에 의한 피해

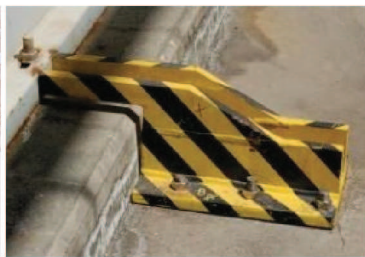
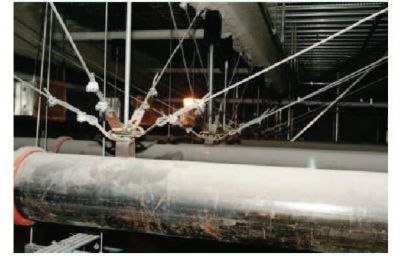
- 모든 비구조요소는 고정을 원칙으로 함.

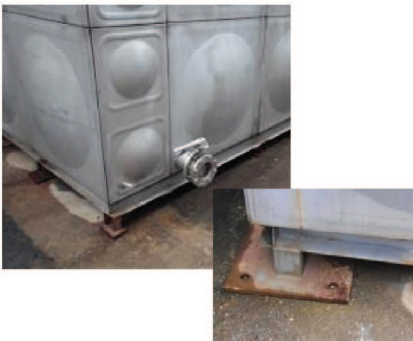
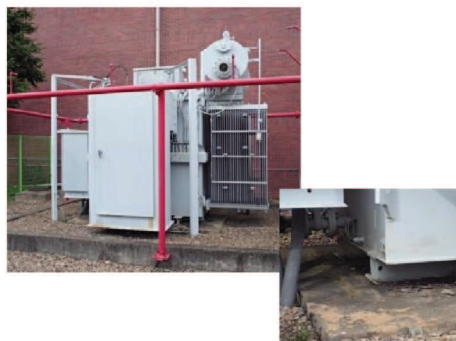
- 많은 수의 비구조요소들이 고정되지 않거나 미흡하게 고정된 상태
- 중량물에 대한 고정 필요성을 인식하지 못함.
- 건축 비구조요소인 조적벽, 비내력벽 등에 대한 보강 및 관리 부족
