남해정보산업고등학교 천장 철거공사 석면비산정도 측정보고서

2020. 01

(주)대한석면기술원

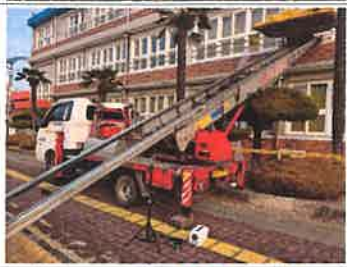
<p>6.음압기</p>	 	 	<p>시료채취 위치 및 수량: 1대 분석결과(기준 0.01개/cm³ 이하) 작업일 : 01월 20일</p>
<p>7.폐기물 반출구</p>

<p>시료채취 위치 및 수량: 2대 분석결과(기준 0.01개/cm³ 이하) 작업일 : 01월 20일</p>
<p>8.폐기물 보관지점</p>	 	 	<p>시료채취 위치 및 수량: 1대 분석결과(기준 0.01개/cm³ 이하) 작업일 : 01월 20일</p>
<p>9.폐기물 보관지점</p>	 	 	<p>시료채취 위치 및 수량: 1대 분석결과(기준 0.01개/cm³ 이하) 작업일 : 01월 20일</p>

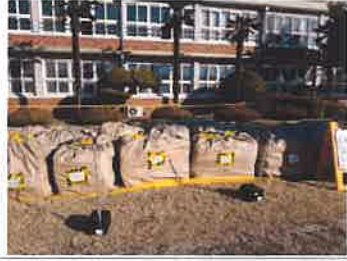
6. 폐기물
보관지점

시료채취 위치 및 수량: 2대
분석결과(기준 0.01개/cm² 이하)

작업일 : 01월 21일
