석면해체·제거 사업장의 석면비산 측정 결과보고서

경상남도 남해군 남해읍 화전로78번길 30
(경남도립남해대학 다송관)

남해대학 여자기숙사 노후배관

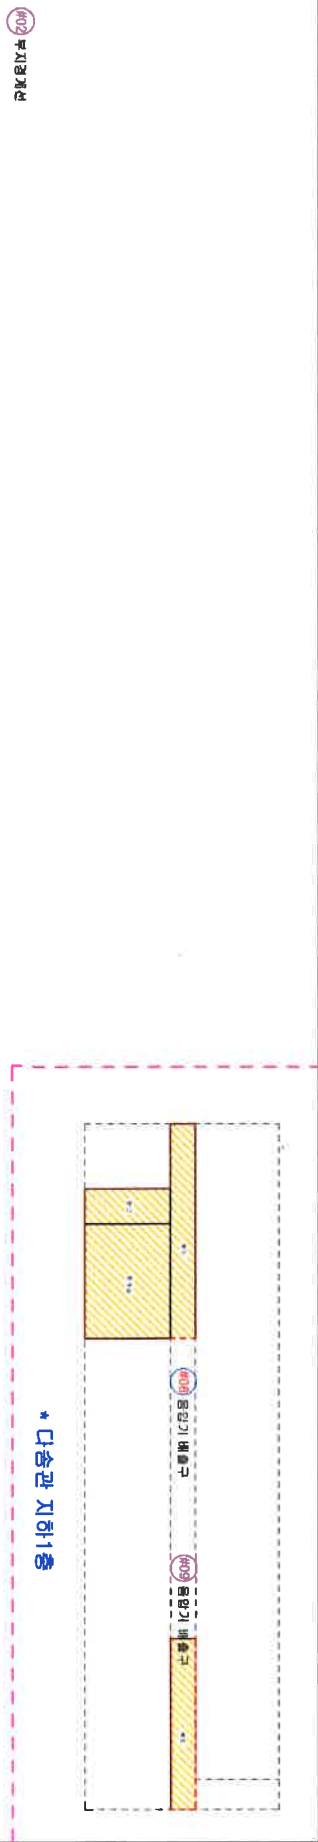
별첨 1-3. 측정위치 - 경상남도 남해군 남해읍 화전로78번길 30(측정위치도)

경남도립남해대학 다층관 1층 (위치도)

- 시료채취 지점: 부지경계선 4건, 위생설비 입구 1건, 폐기물 반출구 1건, 폐기물 보관지점 1건, 음압기 배출구 4건, 총 11건의 시료를 채취함.
- 바닥으로부터 약 1.5m 위치에서 지역 측정하였음.
- 각 시료당 채취량 부지경계선 2400L 이상, 위생설비 입구, 음압기 배출구, 폐기물 반출구, 폐기물 보관지점은 400L 이상
