# 비 산 농 도 측 정 보 고 서

경상남도 남해군 고현면 탑동로 64-7

ASBESTOS MEASUREMENT REPORT

본 보고서를 고현면권역 석면 슬레이트 해체 및 처리공사 (2차)에  
따른 비산농도측정 최종보고서로 제출합니다.

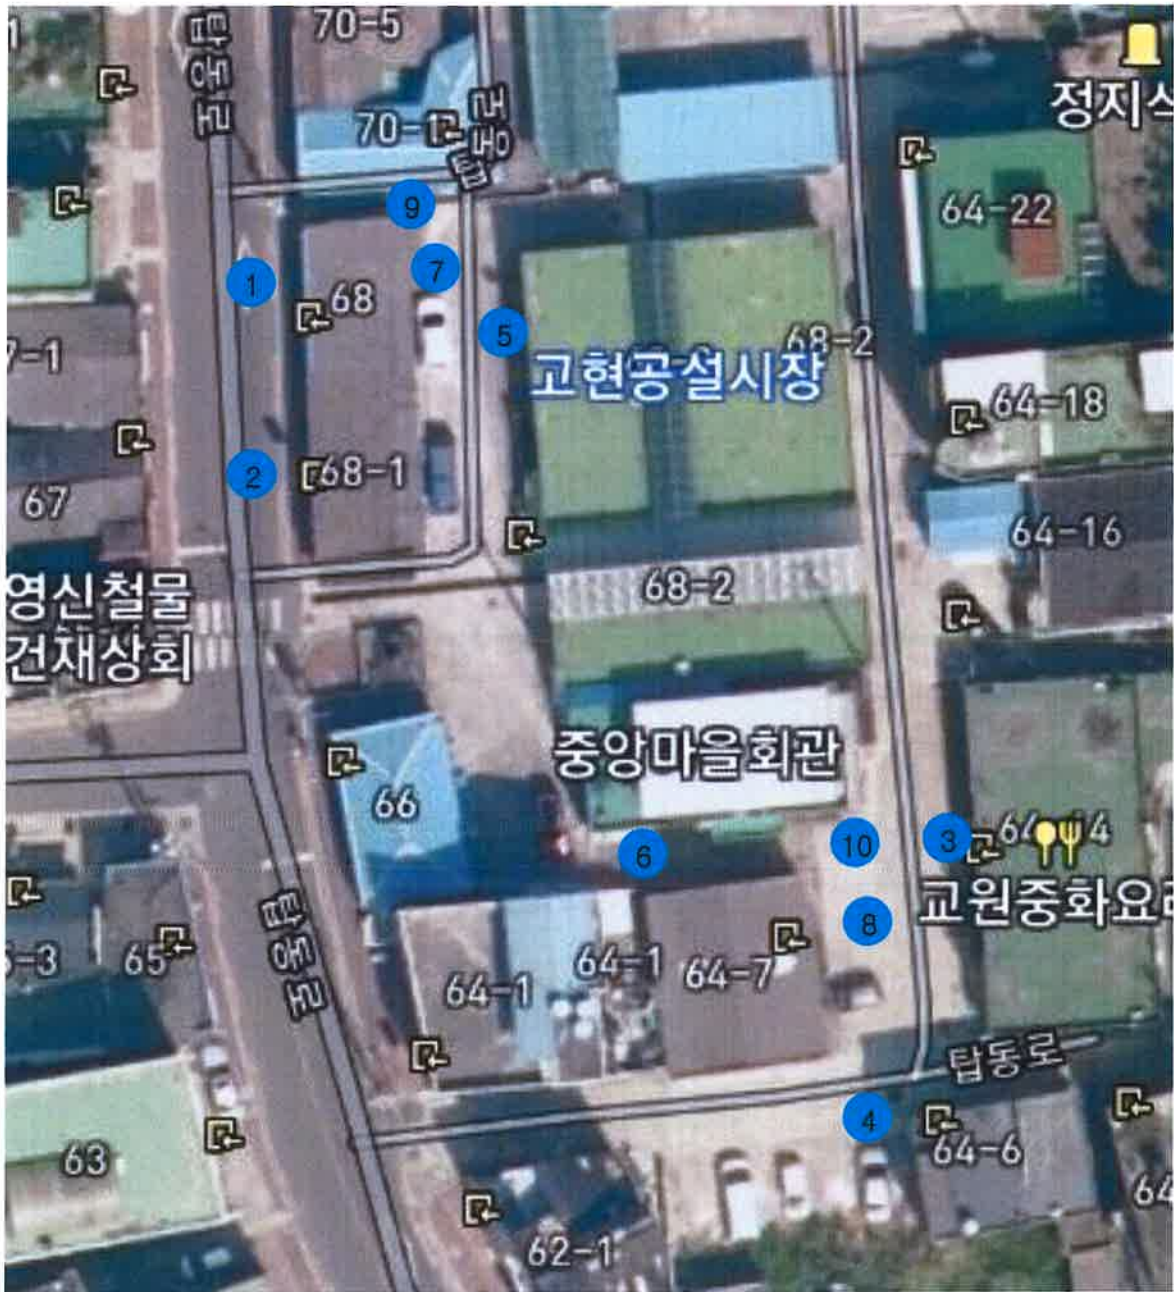
[붙임2. 석면비산 측정 지점 위치(도식도)]

| ① : HV13 부지경계선1 | ⑥ : HV18 작업장 주변 실외 |
| ② : HV14 부지경계선2 | ⑦ : HV19 폐기물 반출구1 |
| ③ : HV15 부지경계선3 | ⑧ : HV20 폐기물 반출구2 |
| ④ : HV16 부지경계선4 | ⑨ : HV21 폐기물 보관지점1 |
| ⑤ : HV17 위생설비입구 | ⑩ : HV22 폐기물 보관지점2 |

\* ● : 측정포인트

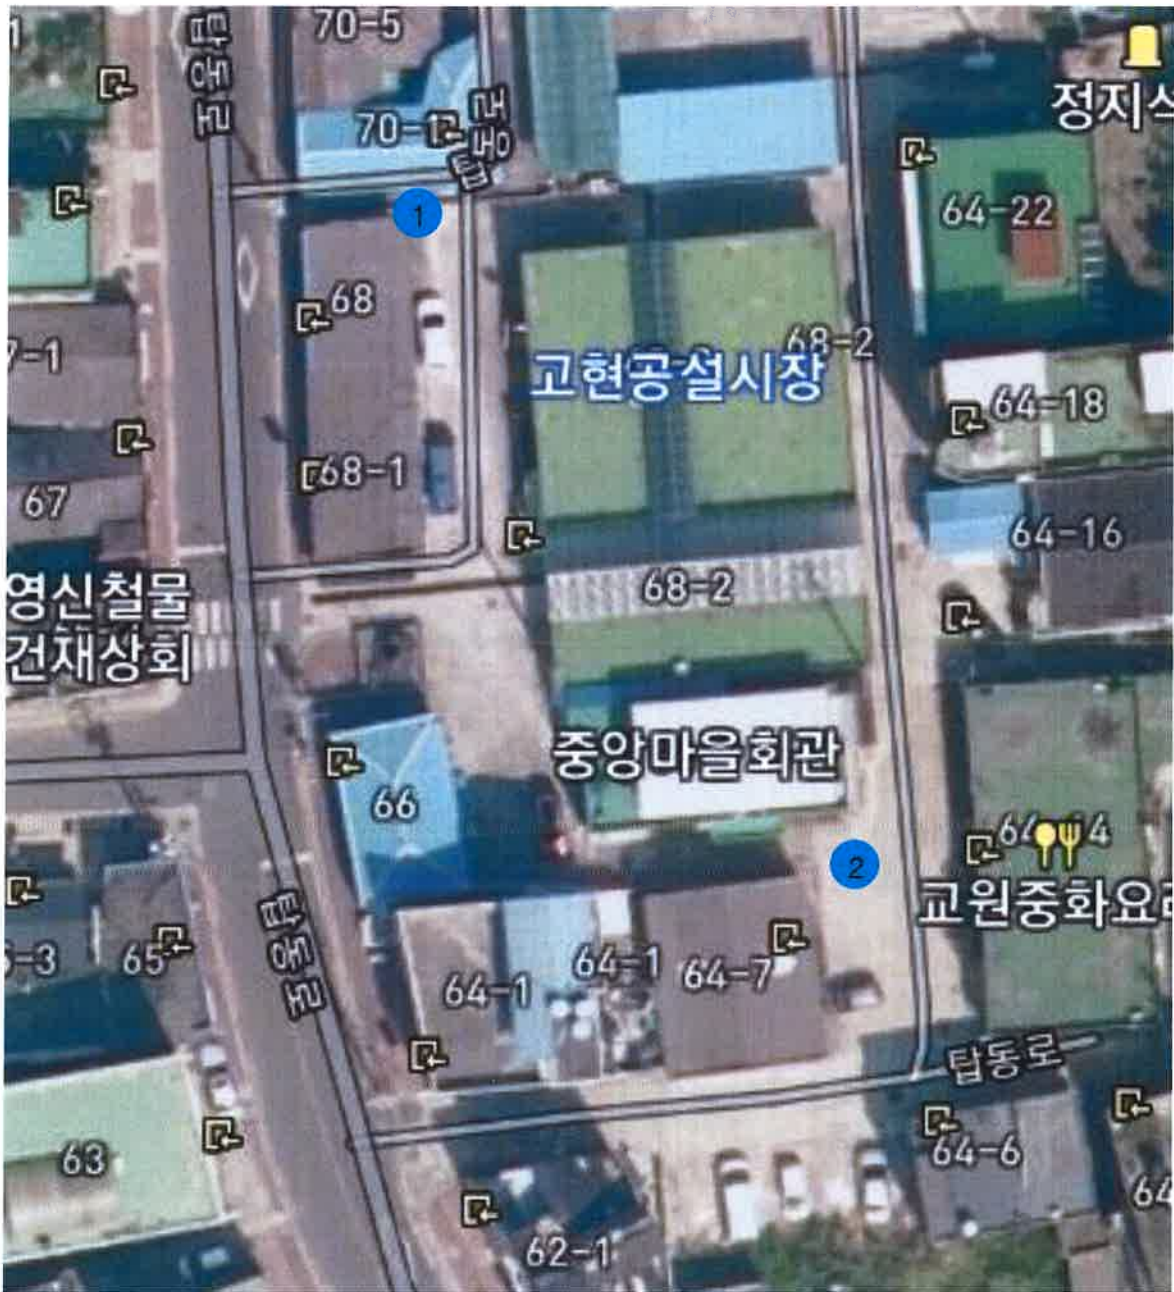
[붙임2. 석면비산 측정 지점 위치 (도식도)]

- ① : HV13 폐기물 보관지점1
- ② : HV14 폐기물 보관지점2
