문서번호 : NURI-2111-0173

의뢰기관 : 남해군청
용역명 : 남해군청사주변건축물
지정폐기물해체및처리공사

석면해체·제거 사업장의 석면비산 측정 결과보고서

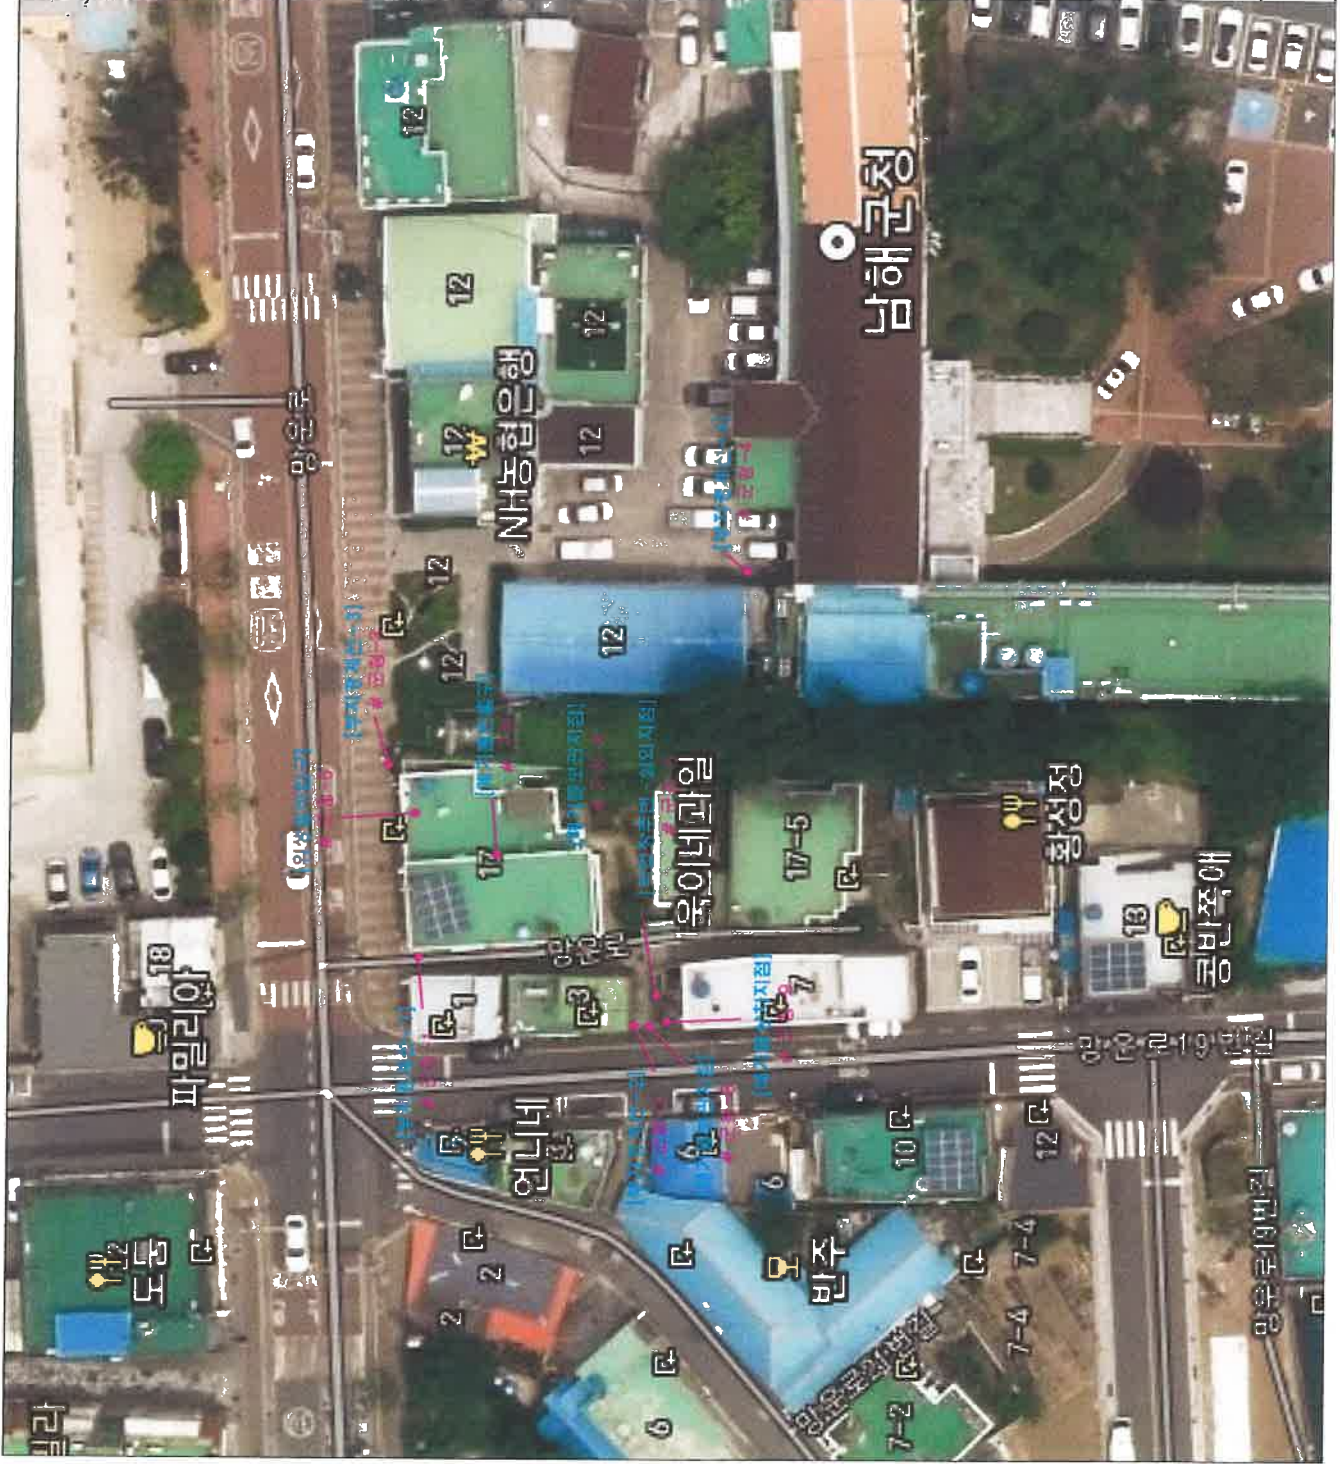
별첨 3. 측정장소(측정위치도)

NURI (주) 누리환경기술센터	
측정명	남해군 청사 주변 건축물 지정폐기물 해체 및 처리공사
건축물명	주력
건축물소재지	경남 남해군 망운로 17
측정자	이 초령
측정일자	2021. 10. 30.
도면번호	NURI-남해-1

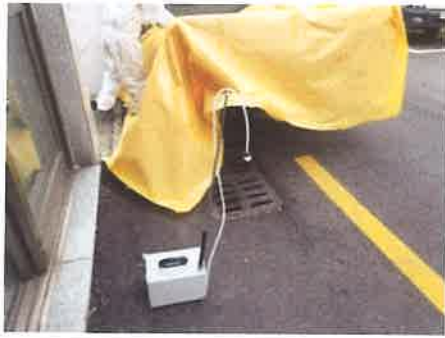
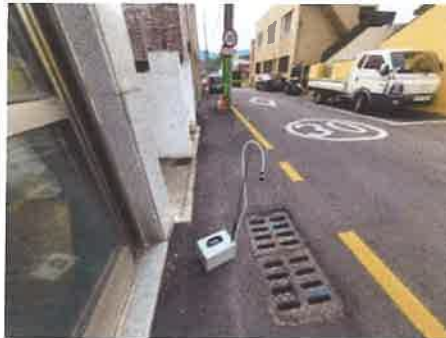
측정지점	비산측정 시작 사진	비산측정 종료 사진	비고
폐기물 상차지점

측정 시작 시간: 10:00	측정 종료 시간: 10:40	
-			
	측정 시작 시간:	측정 종료 시간:	
-			
	측정 시작 시간:	측정 종료 시간:	
-			
	측정 시작 시간:	측정 종료 시간:
